Prüfbericht Nr. 214719

Auftraggeber	Secil Kautschuk Deutschland Am Güterbahnhof 4 65510 Idstein
Auftrag vom	23.08.2021 / Ulrike Scotland
Inhalt des Auftrags	Prüfung eines Autobahnfugenprofils nach EN 14188-3 Bezeichnung: F-08 der Fa. Secil

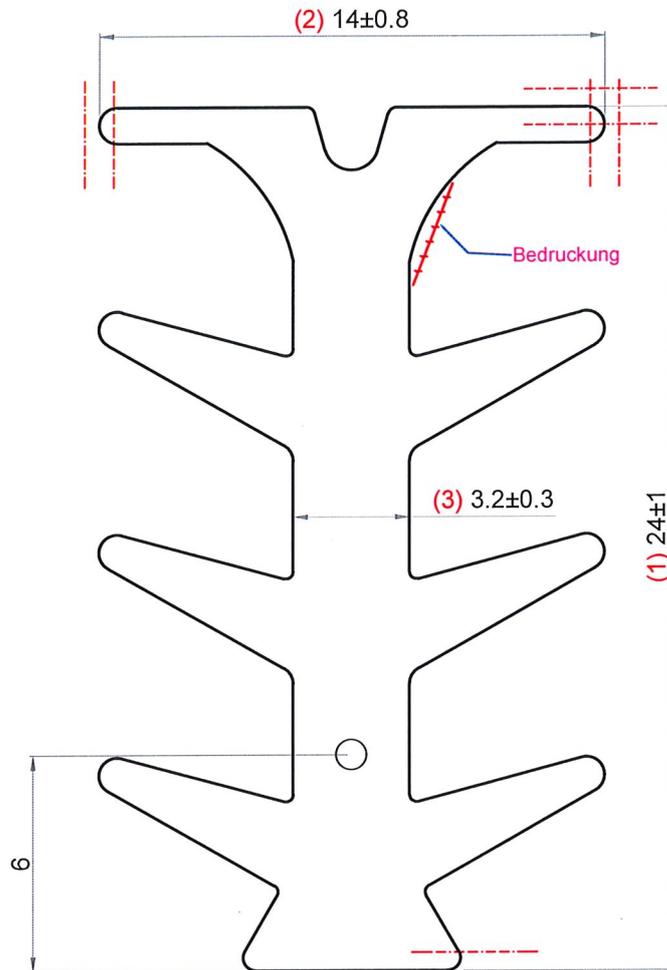
Bild 1: Sollgeometrie des Profils

Prüfstelle gemäß Bild 1	Probe			Median	Nennmaß	Klasse
	1	2	3			
—	mm	mm	mm	mm	mm	—
K1/1	23,8	24,0	23,9	23,8	24,0	E1
K1/2	23,5	23,9	23,8			
K2/1	13,9	14,1	14,1	14,1	14,0	E1
K2/2	14,1	14,0	14,2			
K3/1	3,0	3,0	3,0	3,0	3,2	E1
K3/2	3,1	3,0	3,1			
Loch zur Unterseite	4,6	5,3	5,3	5,2	6,0	informativ
Loch zur Unterseite	5,2	5,4	5,0
